Mieczysław Banach

Instytut Geografii
Pomorska Akademia Pedagogiczna
Słupsk

ZMIANY JEZIORA BRZEŻNO PO KATASTROFIE W 1976 ROKU

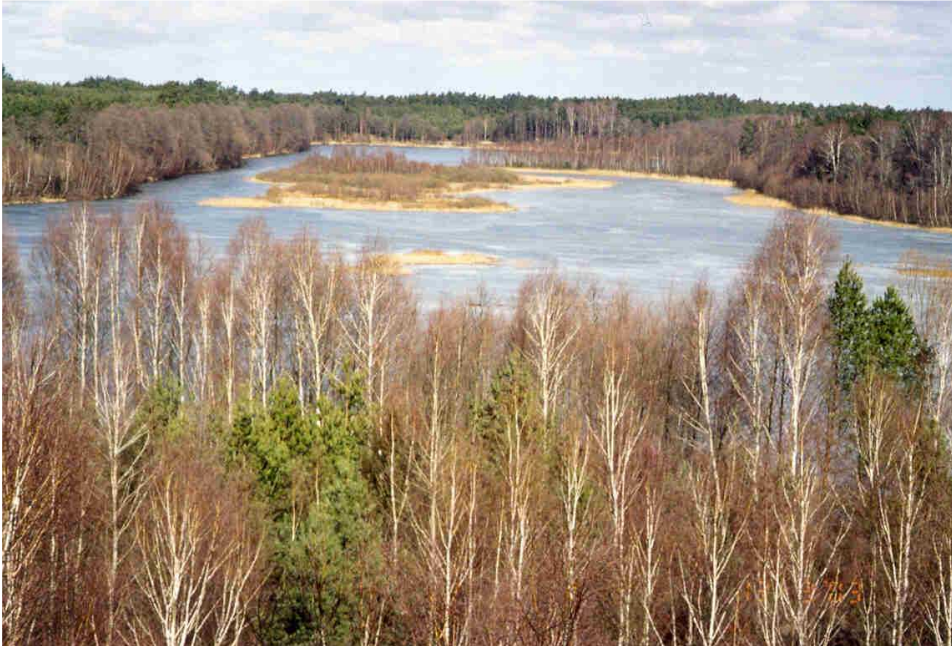
Fot. 1. Jezioro Brzeźno – widok od S ku N, znad krawędzi niszy osuwiskowej (13.03.2003 r.)

minut spowodowało przemieszczenie około 0,25 mln m³ osadów czwartorzędowych z kilkudziesięcioletnim lasem. Na skutek osunięcia powstała nisza osuwiskowa o rozmiarach 240×170 m i powierzchni 4,1 ha. Część osuwiska wkroczyła do jeziora (1,7 ha) i spowodowała naruszenie osadów dennych oraz „wypchnięcie” ich części nad powierzchnię wody, wskutek czego powstała wyspa o powierzchni 1,4 ha (ryc. 1 i 2, fot. 1).

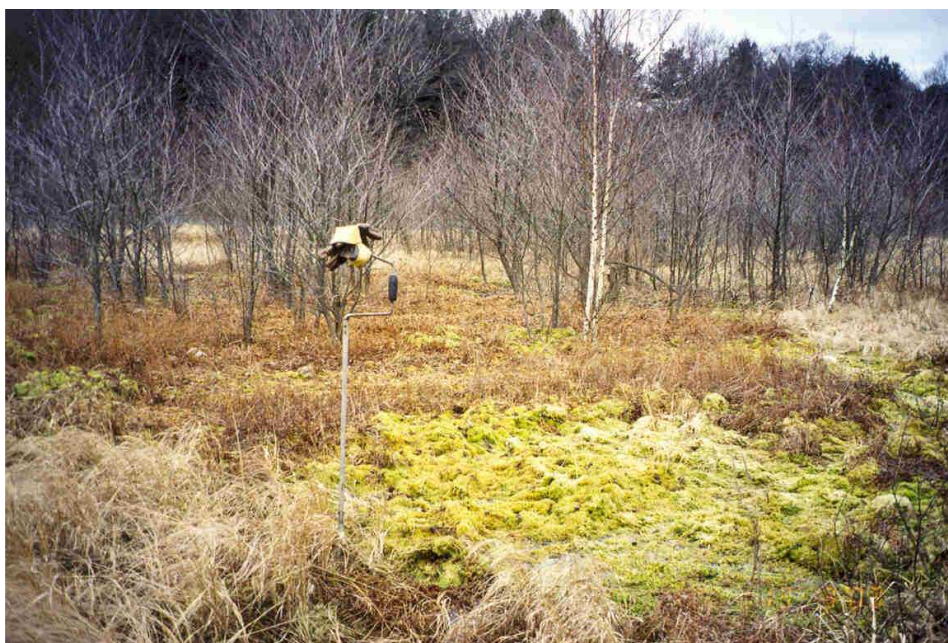
Fot. 2. Sukcesja roślinności na powierzchnię wyspy – po 27 latach od jej powstania (13.03.2003 r.)

3. Zdziwienie budzi obecność na wysepkach drzew do 8 m wysokości – na niestabilnym podłożu, które tworzy nieskompaktowana jeszcze gytia detrytowa. System korzeniowy drzew płoży się po powierzchni wysepek, gdyż woda zalega tu na głębokości 5-10 cm. W runie porastają mchy torfowce (*Sphagnum sp.*) i porosty (fot. 2).
